3. UIMARANNAN KUVAUS

3.1 Vesityyppi	Järvi
3.2 Rantatyyppi	Hiekkaranta
3.3 Rantavyöhykkeen ja lähiympäristön kuvaus	Kermanrannan uimaranta (kirkonkylä) sijaitsee noin 1 kilometrin päässä Heinäveden keskustasta, Kermanjärven lounaisosassa. Kermajärven vesiala on n. 8400 hehtaaria. Uimaranta on pääosin hiekka- ja nurmialuetta. Vedessä rantaviivan läheisyydessä on myös muuta ranta- ja vesikasvillisuutta. Uimarannan pituus on noin 30 metriä. Ranta sijaitsee mäen alla, korkean sekametsän reunustamassa lahden poukamassa.

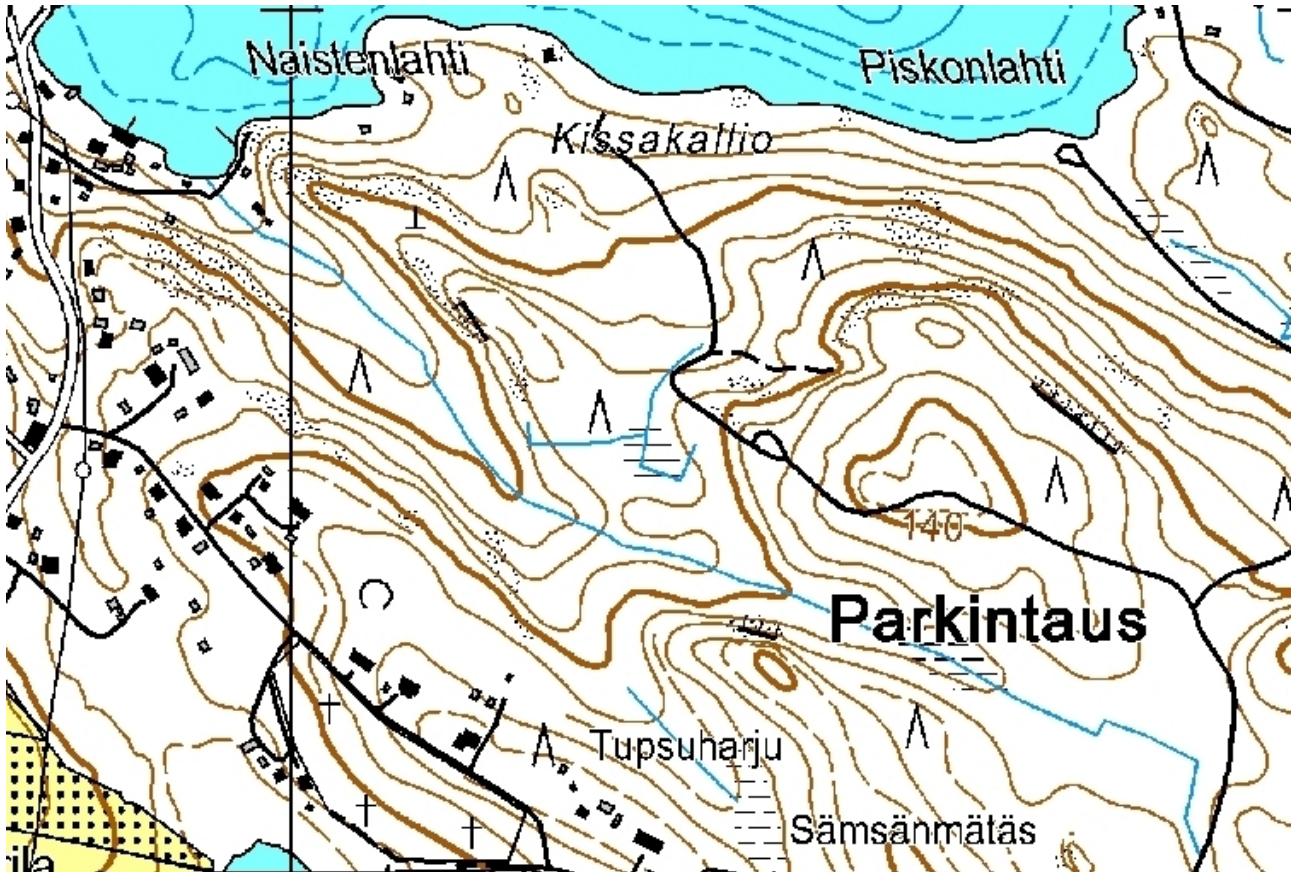
Kuva 3. Uimarannalle laskeva oja, joka alkaa aivan kartan oikeasta alareunasta.

6.2 Hulevesijärjestelmät	Uimarannalle valuu jonkin verran hulevesiä alueen mäkisyydestä johtuen, mutta vaikutusta uimavedeen laatuun ei ole havaittu.
6.3 Uimaveteen vaikuttavat muut pintavedet (Joet jne)	Kermajärveen on yhteydessä useisiin järviin ja jokiin, mutta uimaveden laatuun vaikuttavien pintavesien merkitys on vähäinen. Aivan uimarannan tuntumaan laskee puro/oja Parkintauksen suunnalta (Kuva 3, 4 ja 5). Puron/ojan reitillä ei ole kuitenkaan asutusta, teollisuutta tai maataloutta.

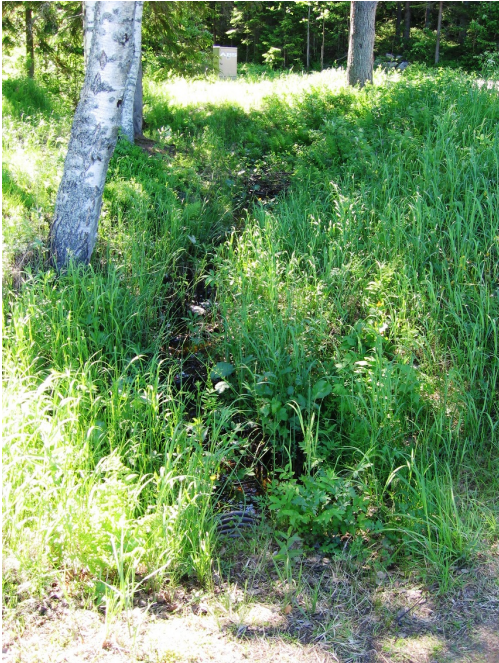
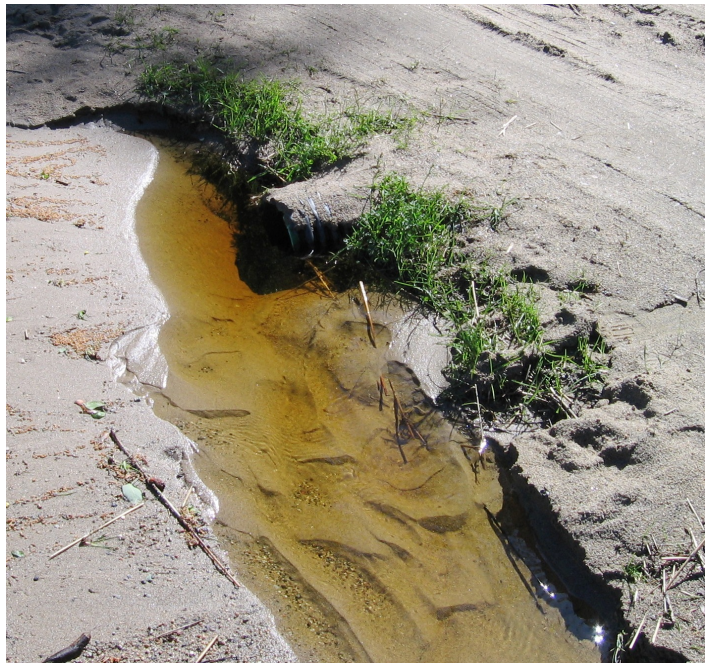
Kuva 4 & kuva 5. Aivan rannan tuntumaan tuleva ojanputki.

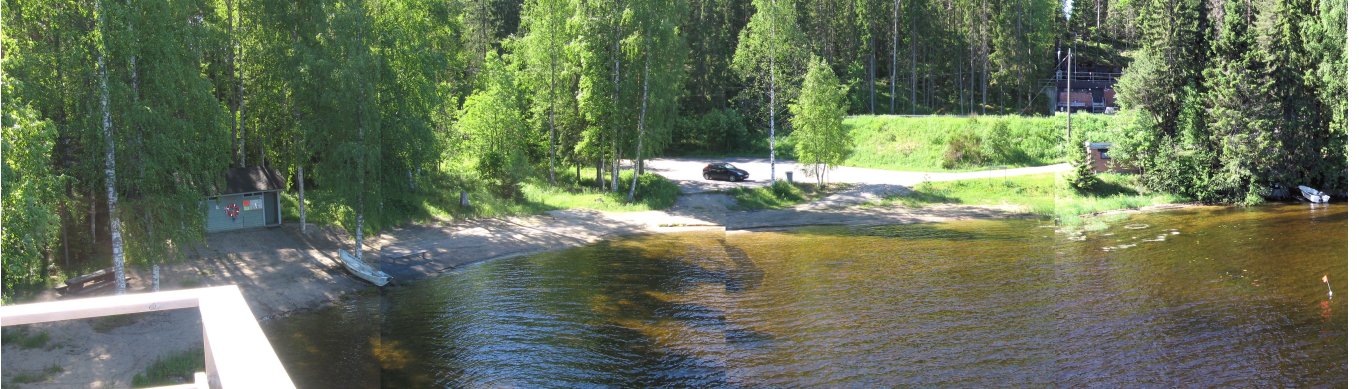
Kuva 6. Kermanranta hyppytornista katsottuna. Vasemmalla pukukopit ja pelastusvene. Oikeassa reunassa näkyvä pieni tiilirakennus on rantapumppaamo ja sen takana hieman isompi tiilirakennus on Kermanrannan pintavesilaitos.

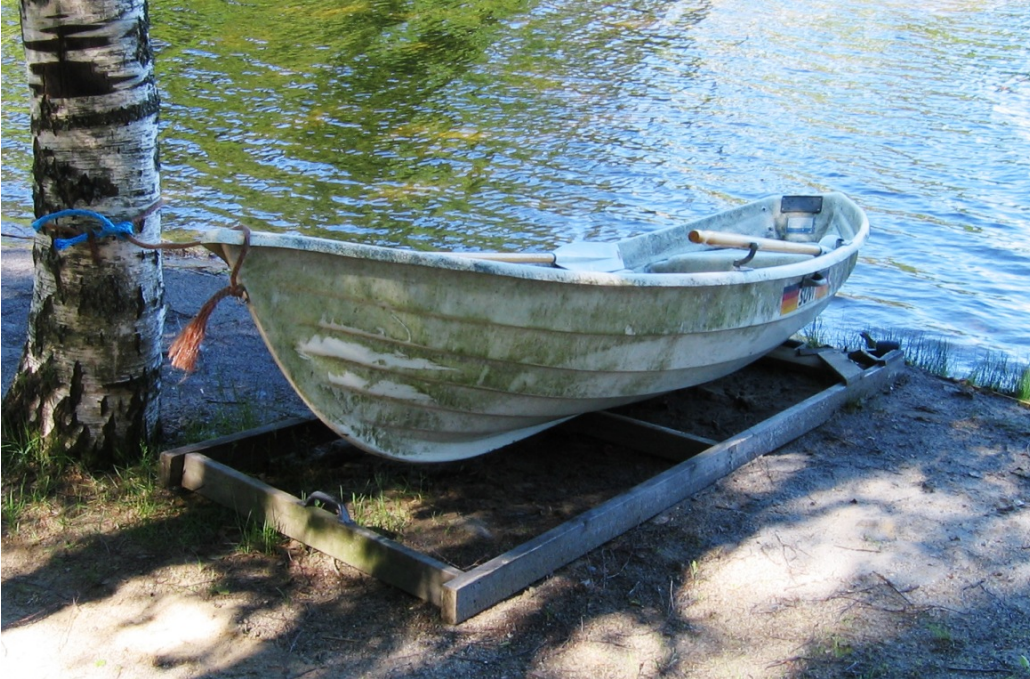
Kuva 8. Uimarannalla sijaitseva pelastusvene, joka on kiinnitetty puuhun.

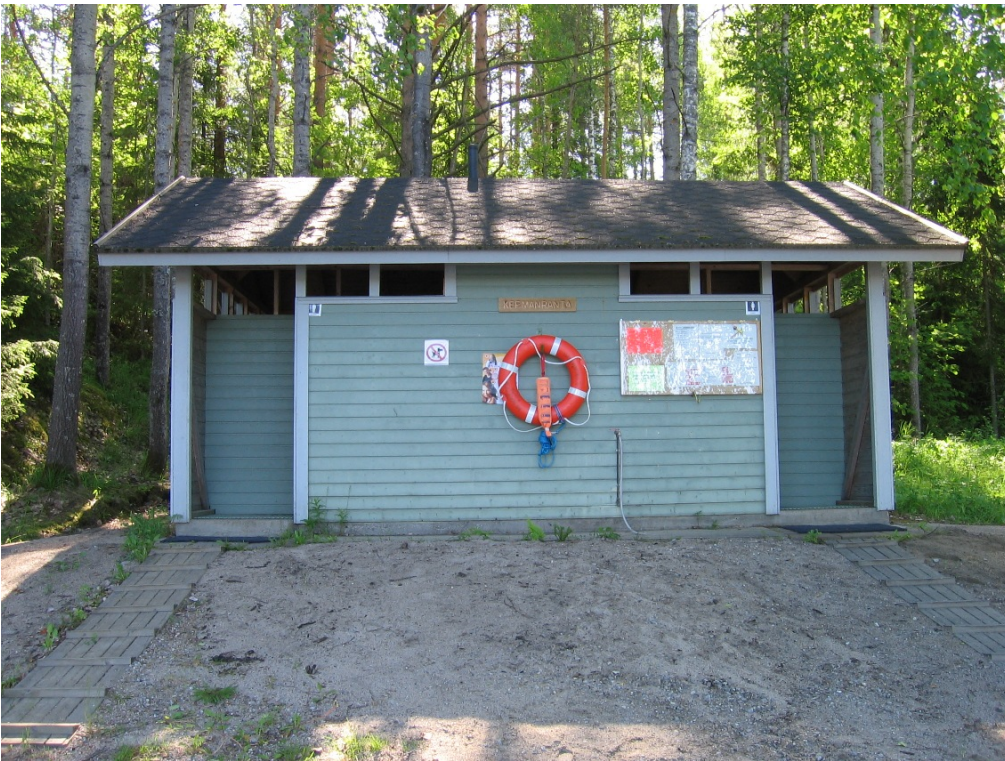
Kuva 9. WC:t ja pukukopit samassa rakennuksessa. Seinällä myös pelastusrenkas ja ilmoitustaulu.
